TRAVAUX D'ENTRETIEN - EXERCICE 2009

LOT VITRAUX

PAULE - Chapelle de Lansalaün - Restauration de la baie d'axe
Édifice classé au titre des Monuments Historiques par arrêté du 23 avril 1920

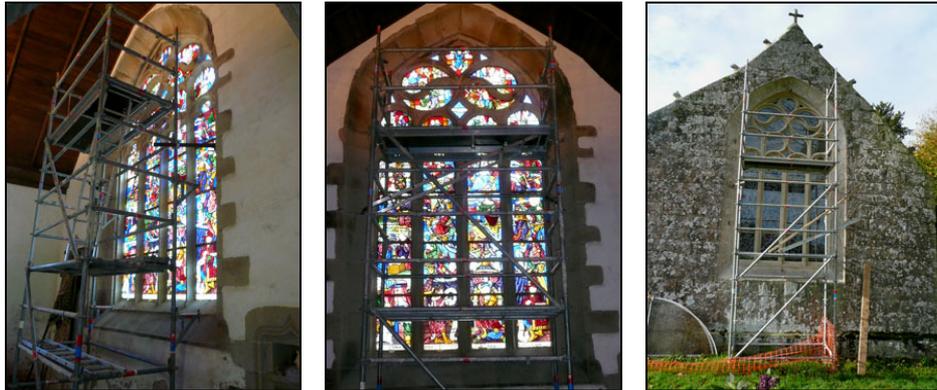
Mise en place d'échafaudages intérieurs et extérieurs au-devant de la baie d'axe à disposition du maître-verrier

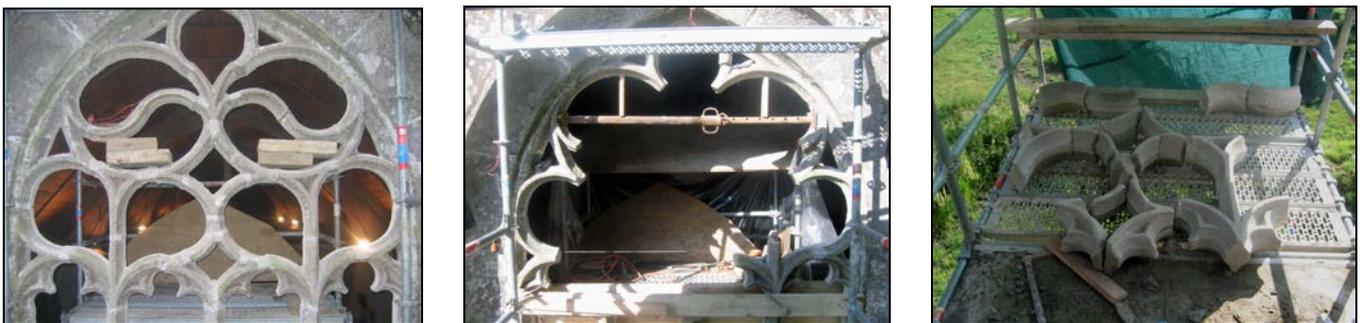
L'ensemble des calfeutrements de chaux et des joints en ciment ont été dégarnis sur la partie haute du remplage et sur les meneaux en pierre de taille formant les lancettes du réseau de la verrière. Les calfeutrements de chaux, intérieurs et extérieurs débordaient d'1 centimètre sur le verre. Ils s'effritaient facilement, présentaient des manques sur plusieurs dizaines de centimètres, et des fissurations à leur jonction avec les meneaux en pierre de taille des lancettes. Le rejointoiment a été réalisé sur la totalité de la baie d'axe, à base de mortier de chaux hydraulique naturelle et de sable coloré. Des éléments moulurés en pierre de taille ont été sculptés à neuf ou réparés à base de résine et de poudre de pierre de granite.

A gauche, détail de la partie haute du réseau avant dépose ; au centre et à droite pierres de taille moulurées déposées

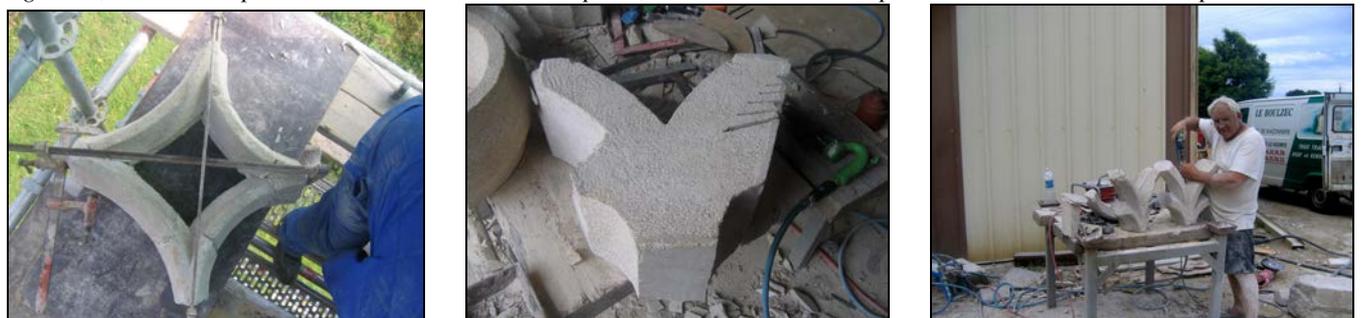
Restauration des éléments en cours ; pierre épannelée en cours de taille ; taille de finition des éléments moulurés

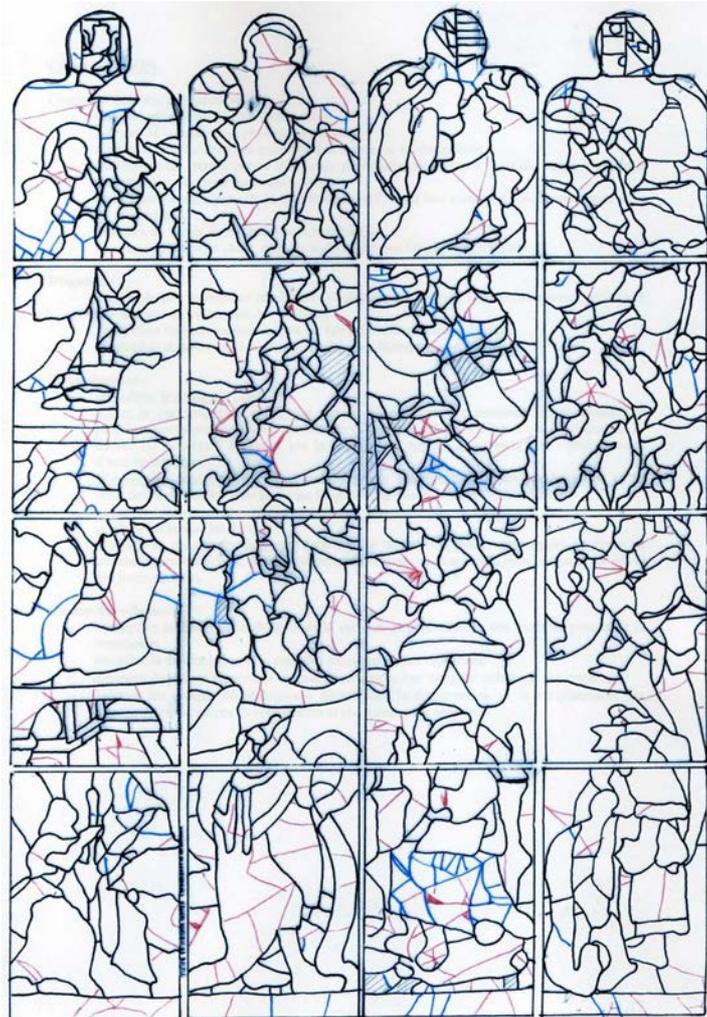
En noir, le tracé d'origine ; en rouge, les collages bord à bord et comblements ; en bleu, les tyffans et plombs de casse fins

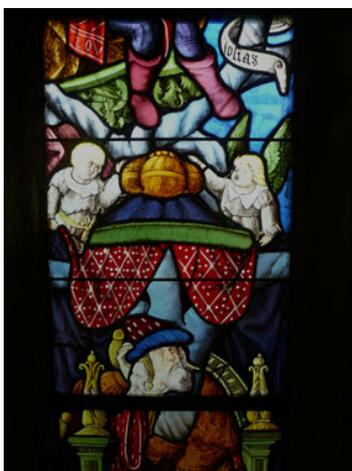
Panneau C2 après restauration

Les plombs de bordure font 8 mm de large, ceux du réseau 7 mm, seuls 9 plombs de casse sont plus fins (4 mm). Bon état mécanique et chimique des plombs et soudures (absence de rupture, dépôt et altération), bonne planéité et rigidité du panneau.

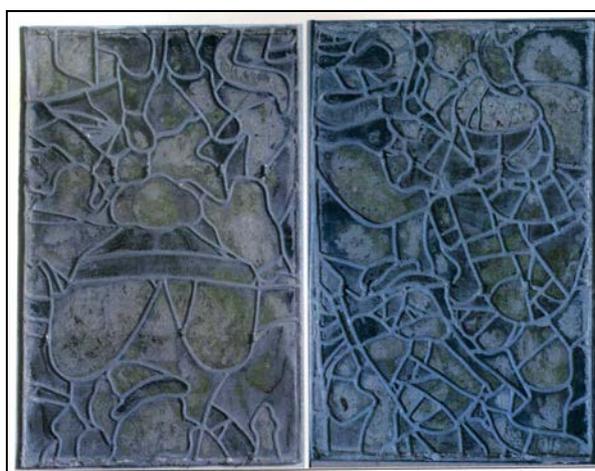
Panneaux C2 et C3 avant nettoyage en lumière réfléchie

L'observation de recouvrements biologiques actifs sur ces panneaux traduit d'une part la présence d'un substrat nutritif et d'autre part une condensation importante et fréquente sur la face interne. En face interne, l'altération des verres et grisailles semble intrinsèquement liée à la contamination biologique. En effet, une colonisation implique généralement des processus de dégradation bio-physiques et bio-chimiques des verres et grisailles ainsi que des désordres esthétiques liés à l'obscurcissement des verres et aux pertes de peinture générées.

En revanche, en face externe, le facteur d'altération des verres et peintures n'est vraisemblablement pas biologique (présence ponctuelle des micro-organismes), mais dû aux conditions atmosphériques. Ce processus d'altération chimique impliquerait donc les eaux de pluie et la pollution.

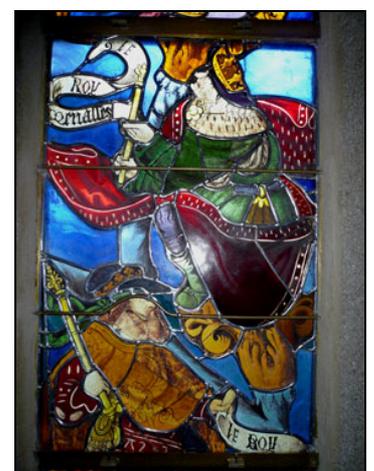
Panneau C3 après restauration

85 plombs de casse recouvrent la surface du panneau soit plus du double par rapport au panneau C2. Les plombs de bordure font 8 mm de large, ceux du réseau 7 mm, seuls 12 plombs de casse sont plus fins (4 mm). Bon état mécanique et chimique des plombs et soudures (absence de rupture, dépôt et altération), bonne planéité et rigidité du panneau.

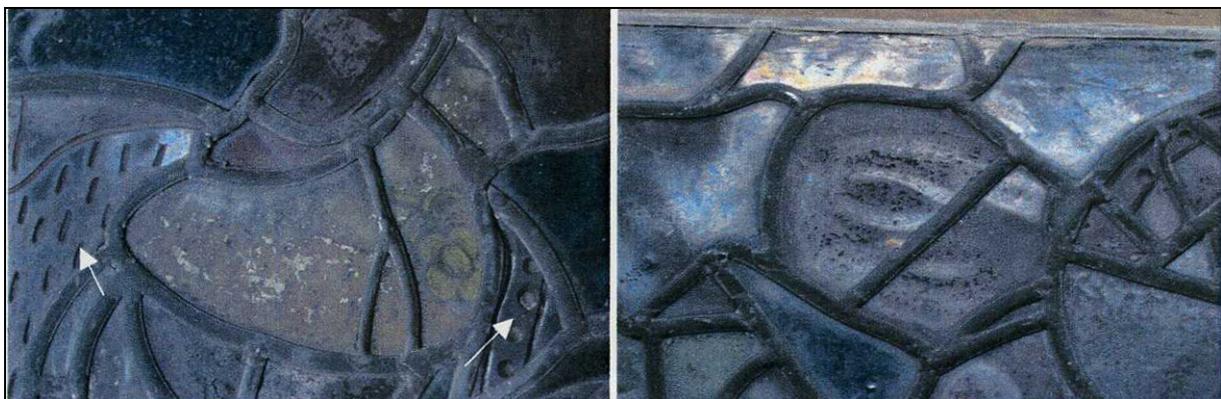
Verre fin, mais présentant des différences d'épaisseur sur de nombreuses pièces. Un verre très épais semble avoir été écaillé volontairement pour le sertissage, ce procédé diminue l'épaisseur du bord du verre, afin qu'il corresponde à la hauteur de l'âme du plomb et puisse donc s'y insérer. D'autres morceaux de verre sont grugés de manière peu soignée le long des plombs de casse lors de restaurations antérieures. La coloration se décompose comme suit : 1 rouge plaqué, 1 blanc, 1 violet, 2 bleus (1 vif et 1 clair grisé), 1 jaune foncé rompu, 1 ou 2 verts, 1 verdâtre, un orangé très clair, un bleu rompu et des bleus sombres. Le plaquage rouge monté en face externe a été gravé à l'outil.

À gauche, le plaquage des verres rouges est gravé à l'outil en face externe
À droite, altération du verre par piqûres et micro-cratères

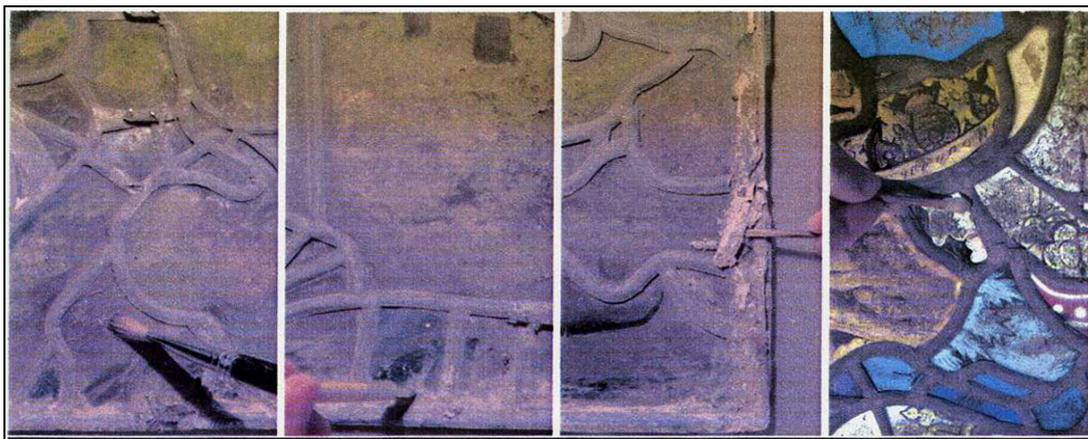
De gauche à droite, dépoussiérage, brosse des calfeutrements, élimination des joints de mastic, nettoyage des verres

La contamination biologique a été éradiquée par l'application d'un traitement algicide et fongicide curatif et préventif sous forme de compresses imbibées d'ammonium quaternaire dilué à 5% dans de l'eau déminéralisée. Le maître verrier a procédé au nettoyage des verres sur les deux faces. Les éléments de verres ont été dépoussiérés à la brosse en soie de porc (à poils longs) et aspirés. Les restes de calfeutrements et des anciens joints de mastic ont été éliminés par frottement au bâtonnet ouaté imbibé d'acétone puis d'eau déminéralisée pour ôter les recouvrements biologiques.

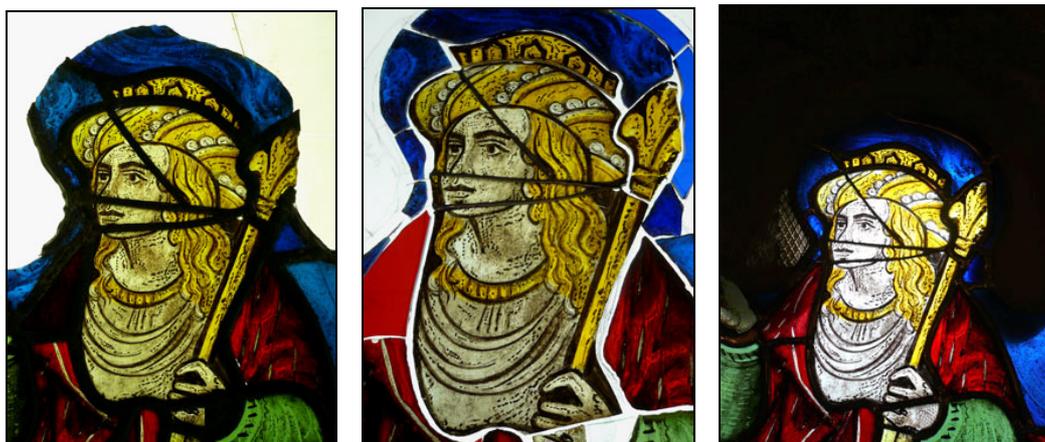
Augmentation de la lisibilité du visage en affinant le plomb de casse initial par un assemblage "Tiffany" plus fin

Les parties manquantes ou cassées ont été complétées. Les plombs de casse ont été retirés et remplacés par des collages bord à bord, lorsque les casses des verres sont nettes et franches sur les tranches, à la résine époxy (colle Araldite 2020) ou par assemblages "Tiffany" lorsque les collages ne peuvent pas être mis en oeuvre. L'ensemble des panneaux a été remis en plomb. Des attaches en plomb ont été soudées sur les panneaux pour permettre la mise en place de nouvelles vergettes en inox. Des barlotières en laiton BL2 ont été fournies et posées.

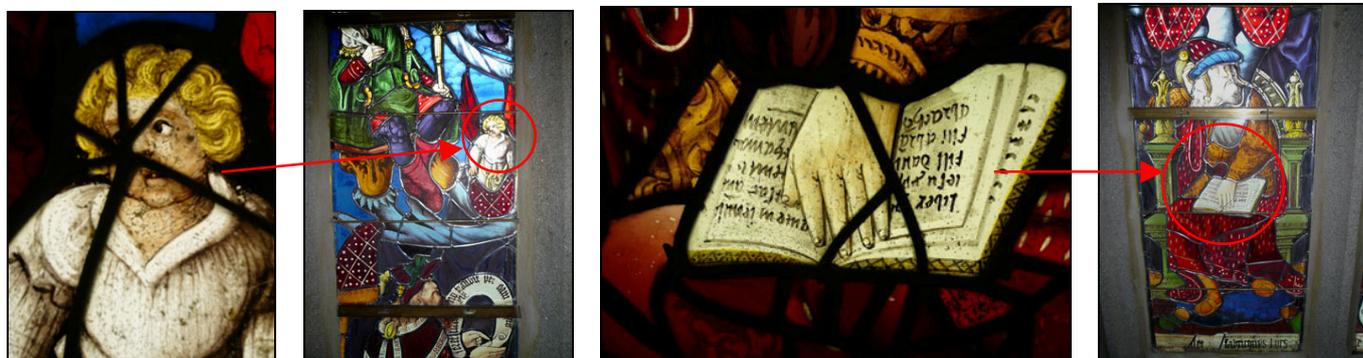
Réalisation de collages bord à bord sur le visage de l'angelot du registre B2 et sur la main du registre C1 permettant d'éliminer les anciens plombs de casse, et de redonner toute la lisibilité aux personnages ainsi que la luminosité de l'ensemble

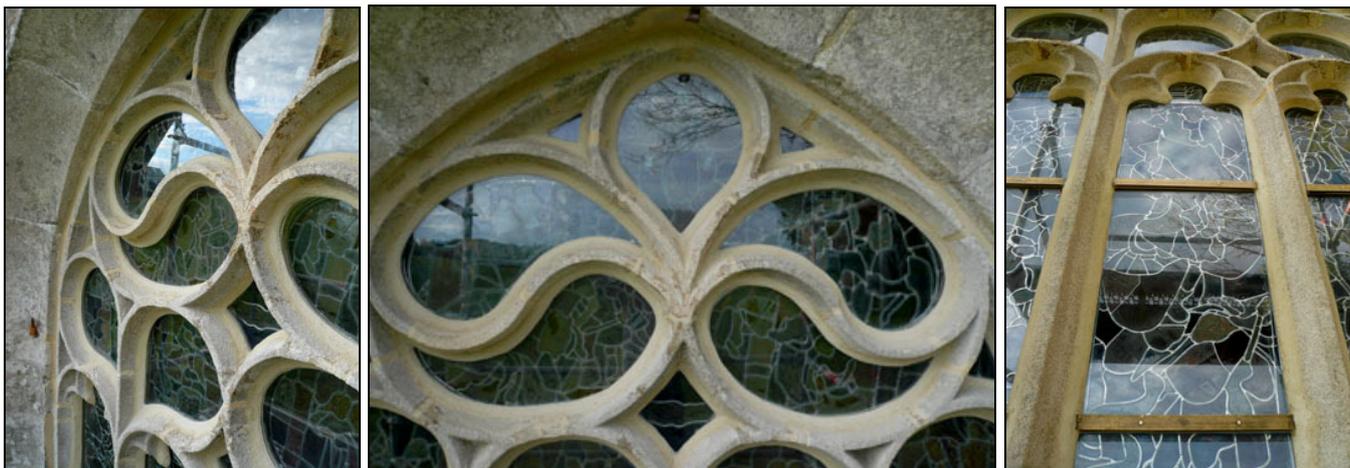
La verrière de doublage en verre feuilleté a été mise en œuvre sur les mouchettes et formes hautes du remplage ainsi que sur les parties droites des quatre lancettes

Le verre de doublage a été réalisé en verre feuilleté de type "Stadip". La mise en place de la verrière de doublage a complexifié la serrurerie. La nouvelle serrurerie doit être capable de supporter le poids des vitraux et de la verrière de protection. Les nouvelles barlotières en laiton sont munies d'un système à double pannetons avec interposition d'une cale en plomb coulé d'une épaisseur d'un centimètre. L'épaisseur de la barlotière d'un centimètre également permet de ménager un vide d'air entre les deux verrières de l'ordre de 2 cm. Des systèmes de ventilation ont été ménagés en partie haute et basse de la verrière d'origine.

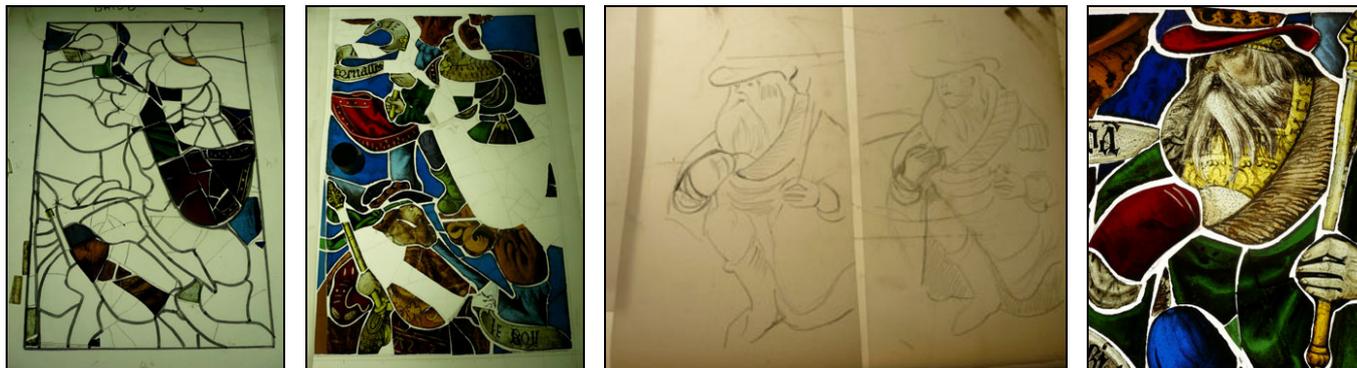
À gauche, panneau C3 avec les pièces de verre non authentiques qui résultent d'opérations de restauration antérieures ; panneau C3 avec éléments anciens conservés ; panneau D3, esquisses pour comprendre ce qui pouvait préexister à l'origine

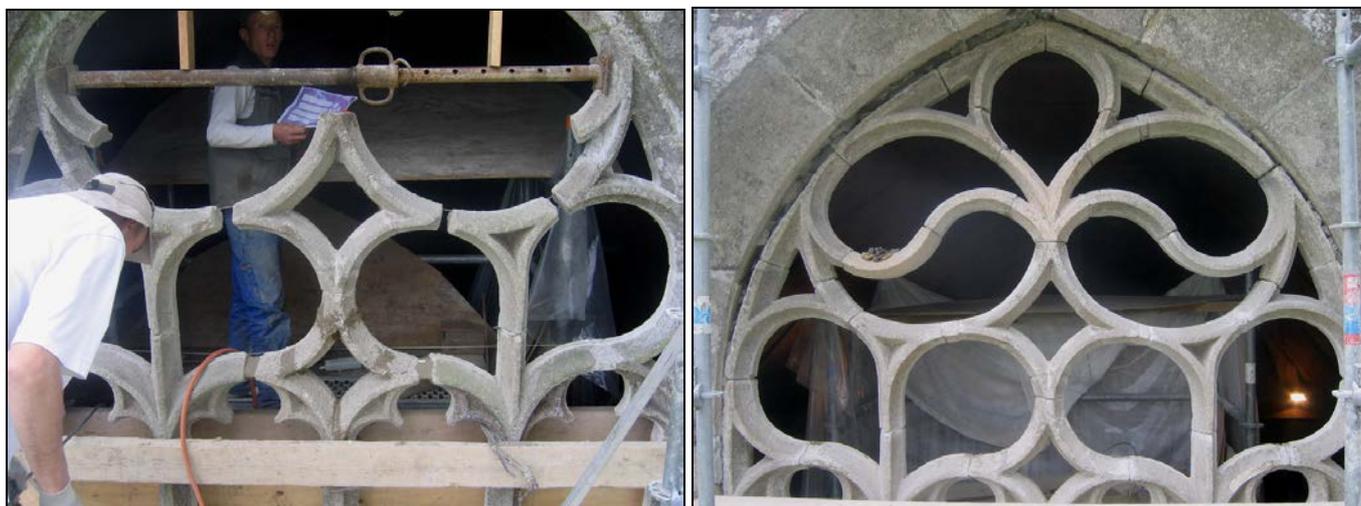
À gauche, réseau en cours de remontage ; à droite réseau remonté.
